Pièce n°13

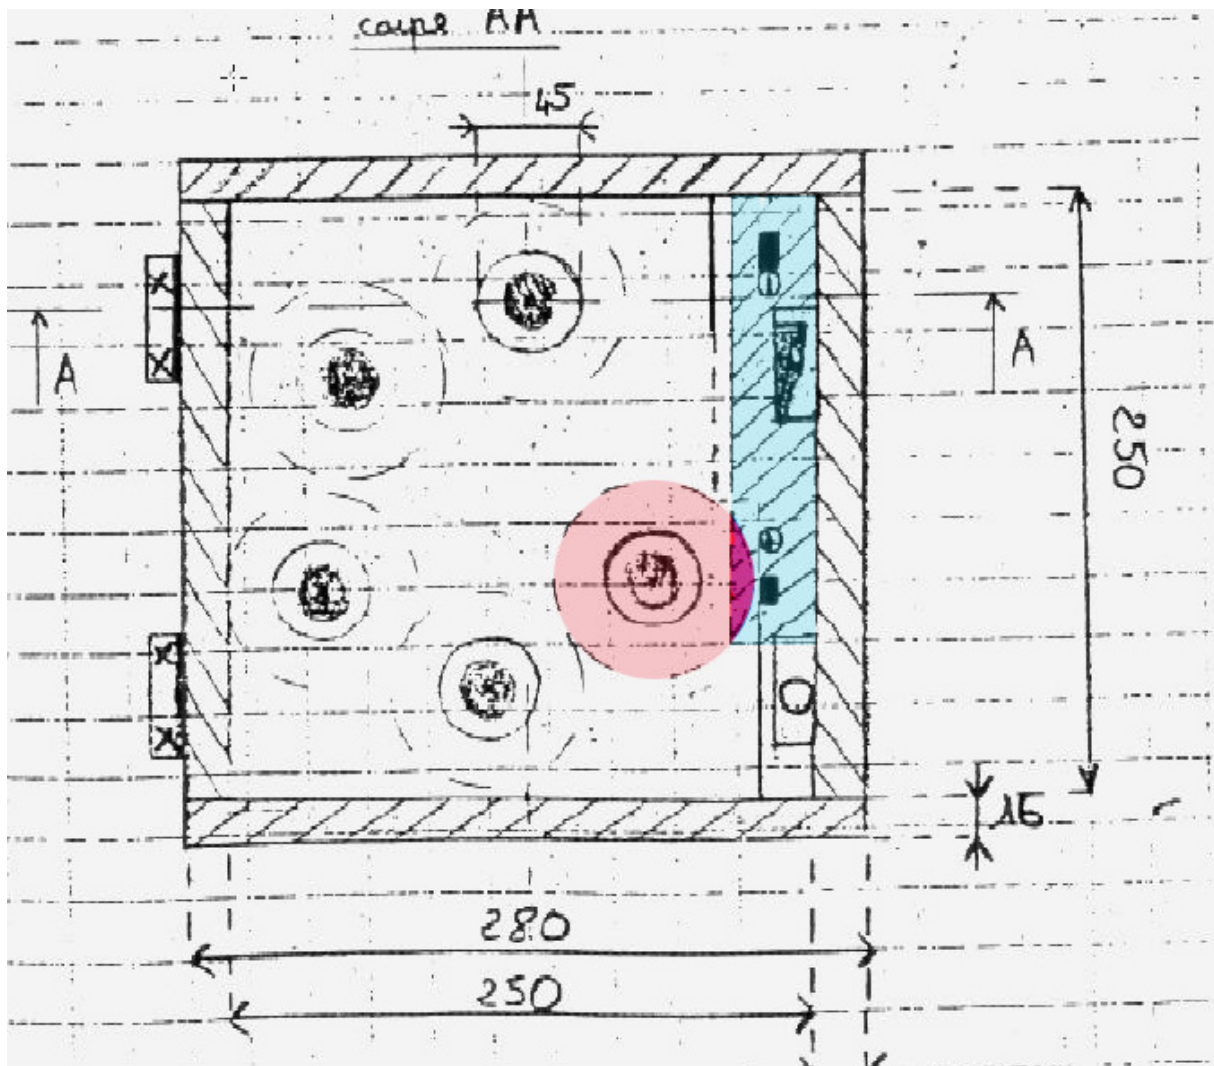
Le schéma d'écolier qui est joint au premier rapport recèle une aberration notable : en effet, si l'on observe les emplacements proposés pour chacune des bouteilles, l'une d'elle repose nettement, pour une petite partie de sa base, sur la batterie qui se trouve collée aux parois au fond du colis
